ÅTGÄRDSFÖRSLAG

Objekt:	Helsingforsgatan 73, Kista	Besiktningdatum:	2012-11-05
Uppdragsgivare:	Kent Westlund, HSB Mark o Trädgård	Besiktningman:	Lars Källered
Deltagare:	Kent Westlund, 1 pers. från BINAB, Förvaltaren för området

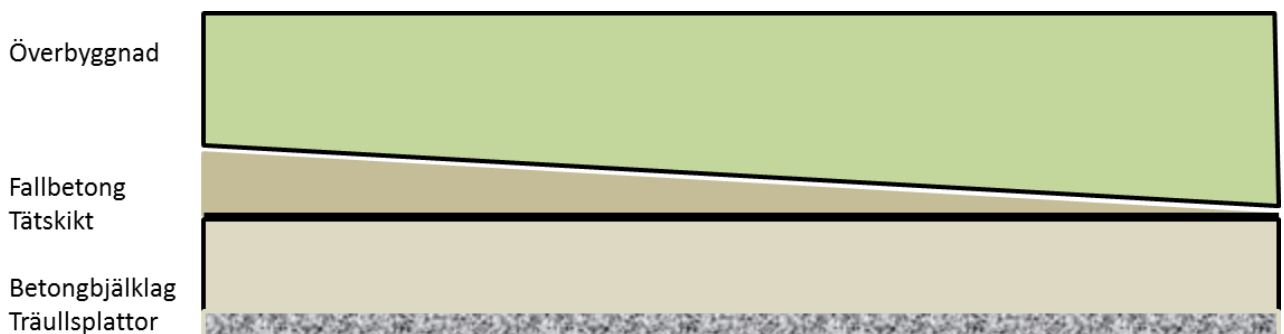
Uppbyggnaden är idag enligt nedanstående skiss.

Nackdelarna med den här typen av konstruktion är flera.

För det första ligger tätskiktet på den kalla sidan av bjälklaget vilket gör att det hela tiden rör sig efter utetemperaturen. Då betong och asfalt rör sig olika kommer slitningar att uppstå vilket skapar risk för läckage.

För det andra uppstår skador på tätskiktet i anslutning till den tunna delen av fallbetongen. Den rör sig och kan slita sönder tätskiktet.

För det tredje har man monterat träullsplattor i taket på garaget. Vanligaste orsaken till denna åtgärd är att man vill dämpa ljudet från bilarna.

Nackdelen är att den lilla värmeisolering plattorna utgör kan öka temperaturskillnaden mellan taket och fallbetongen med följd att rörelserna blir större. Vidare kan dessa dölja fuktskador som kan påverka bjälklagets stabilitet.
